**8º Congreso Internacional de Molinología  
28, 29 y 30 de abril de 2012  
Tui (Pontevedra)**

**TÍTULO:** "A Fábrica do Petirro, 1920-2012 (Forcarei, Pontevedra)"

**BLOQUE TEMÁTICO:** Restauración, Patrimonio Etnográfico

**AUTOR/A:** Francisco Márquez Taín

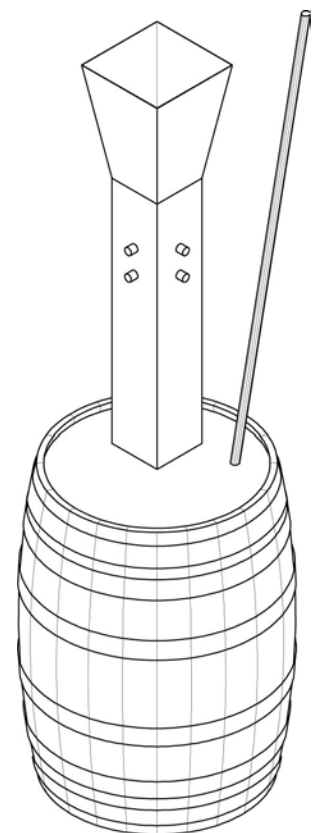
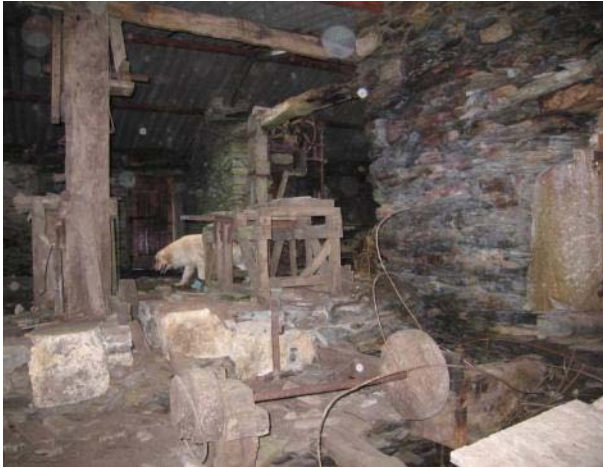
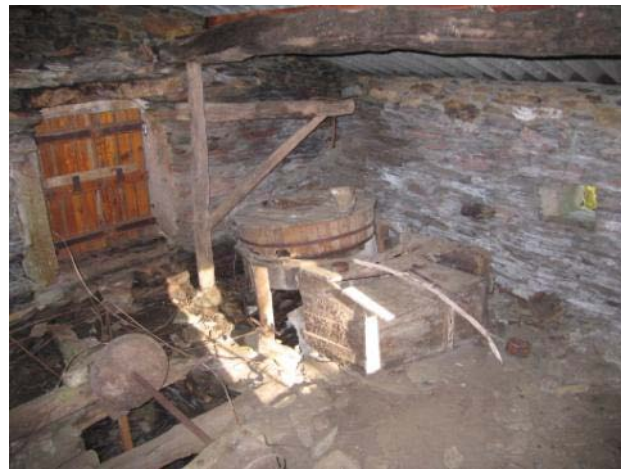
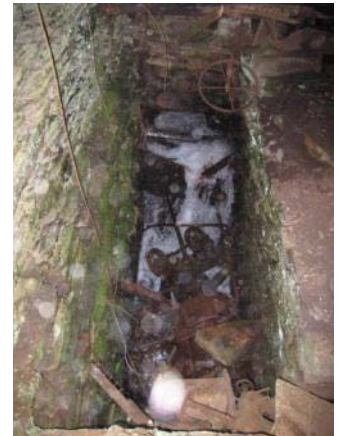
**La Fábrica**, después de casi cuatro décadas sin actividad ni mantenimiento, tanto el edificio como sus mecanismos sufrieron un fuerte deterioro, agravado este por actos de vandalismo y saqueo. Como testimonio de su estado se aportan las siguientes imágenes.

Durante este período de tiempo, debido al fuerte deterioro de la armadura de cubierta, que amenazaba con derrumbar los muros de carga exteriores, en el año 1991 se montó una estructura metálica provisional y como material de cubierta teja curva sobre placas de fibrocemento. Esta solución provisional, además de garantizar la estabilidad de los muros, sirvió para evaluar el sistema de cubierta, arrojando resultados negativos, así, se comprobó que la teja curva además de no soportar las fuertes heladas que perduran durante todo el día a lo largo del invierno, recoge gran cantidad de follaje que luego impide la evacuación de agua y por consiguiente la falta de estanqueidad de la cubierta. Además las placas de fibrocemento impiden la circulación del vapor de agua, lo que genera fuertes condensaciones en la cara interior de la misma.

-Los muros sean tratados como una ruina consolidada. Lo que se concretará en consolidarlos estructuralmente con sus deformaciones, mantener sus la alturas y revestirlos en su coronación con lámina de plomo.

-La cubierta será de nueva factura pero atendiendo a la experiencia adquirida en intervenciones anteriores y considerando el carácter fabril del edificio. Lo que se concretará por un armazón de madera sobre el que descansa un doble tablero ventilado y revestido exteriormente por lámina de zinc.
