**8º Congreso Internacional de Molinología
28, 29 y 30 de abril de 2012
Tui (Pontevedra)**

TÍTULO: "Restauración y puesta en valor de los restos del Molí de la Parra de Lliria (Valencia). Una propuesta urbana"

AUTOR: Javier Hidalgo Mora

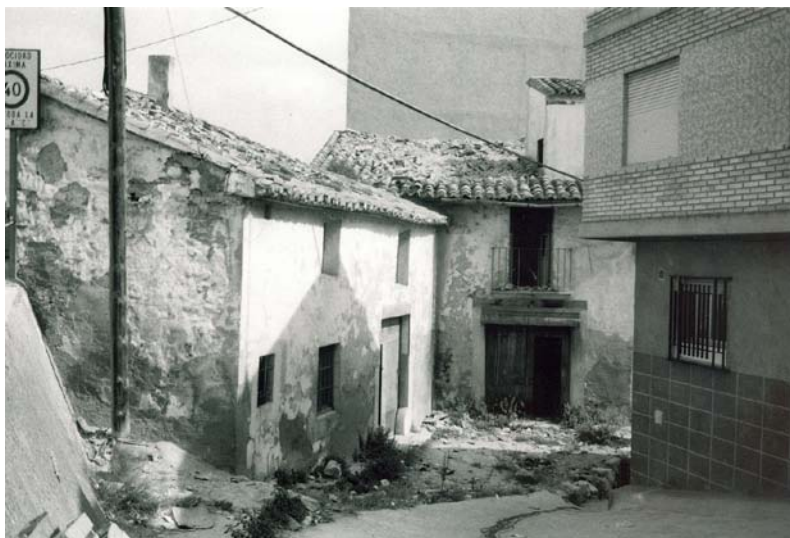
A pesar de su importancia, la falta de sensibilidad hacia el patrimonio etnológico y arquitectónico, unida a la inexistencia de una protección urbanística específica del edificio y a su mal estado de conservación, propiciaron su derribo a principios de los años 90 del pasado siglo.

Figura 1. Estado del Molí de la Parra previo a su demolición (foto Museu Arqueològic de Lliria)

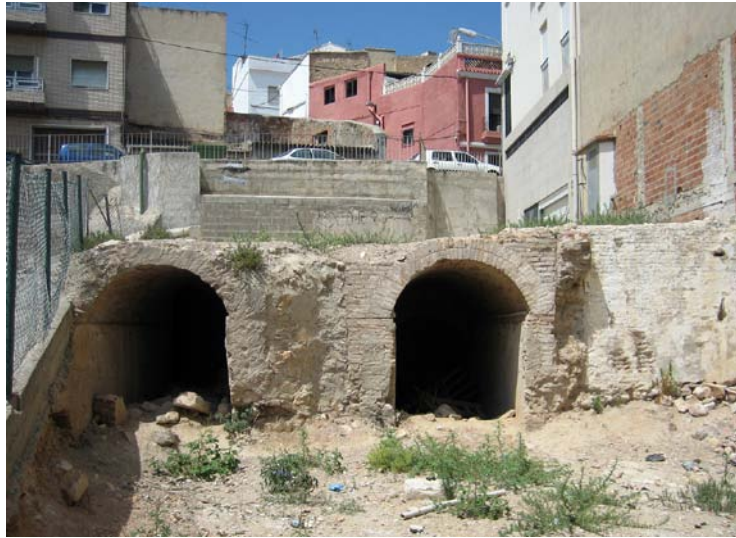
Tras su demolición, la parcela donde se ubicaba el edificio fue vallada y abandonada, produciéndose una degradación progresiva de los restos que todavía se conservaban y que habían sobrevivido a la demolición. Para mayor desgracia, en el nivel superior correspondiente al cuarto de molienda, se habilitó un acceso rodado al garaje privado de una finca colindante, arrasando parte de los restos de la planta baja del molino.

Figura 2. Estado del Molí de la Parra previo a la intervención (foto del autor)

En el momento del inicio del proyecto encontramos en el nivel superior, correspondiente al antiguo cuarto de molienda, restos del pavimento original formado por ladrillo macizo manual dispuesto en espina de pez y losas de piedra caliza, entre las que se encontraba parte de una muela.

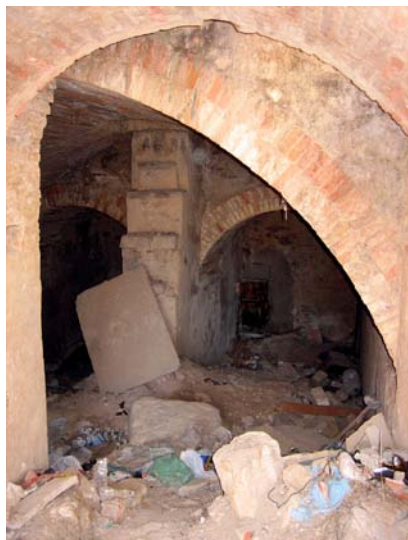
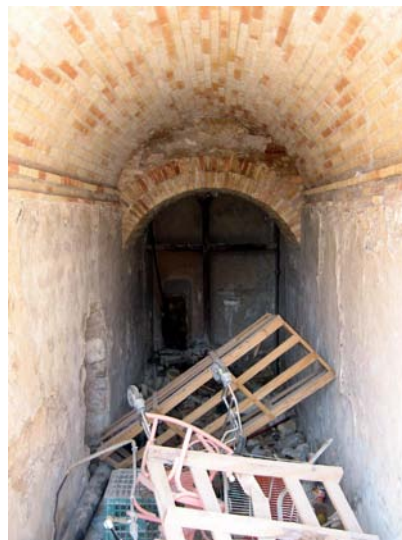
En el nivel inferior, situados bajo el cuarto de molienda, los dos cárcavos, uno de los cuales albergaba dos muelas, se encontraban completamente llenos de escombros y basura. Tras proceder a su vaciado aparecieron dos magníficas galerías con bóveda de ladrillo de dos roscas, una escalerilla de acceso al nivel superior y parte de la maquinaria (saetín, árbol, rodezno, gancho de la botana, alzador, banco, etc.) en un precario estado de conservación. Al excavar la parte delantera de los cárcavos aparecieron dos canales de evacuación del agua, de fábrica de ladrillo macizo, que tras girar 90° conectaban con la acequia mayor. Estos canales, originalmente abovedados, habían perdido sus bóvedas pero todavía conservaban en magnífico estado el pavimento

de ladrillo, aparejado en espina de pez y sus paredes laterales, también de fábrica de ladrillo.

Figuras 3 y 4. Estado del interior de los cárcavos previo a la intervención (fotos del autor)

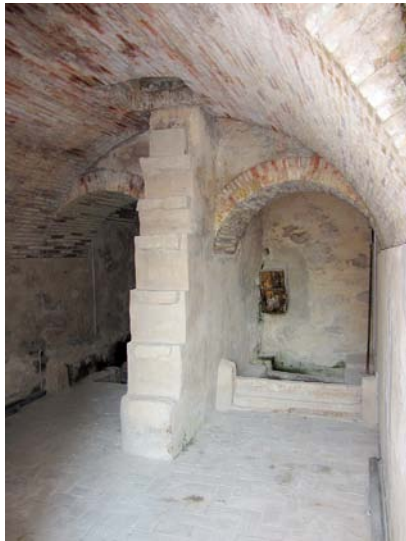
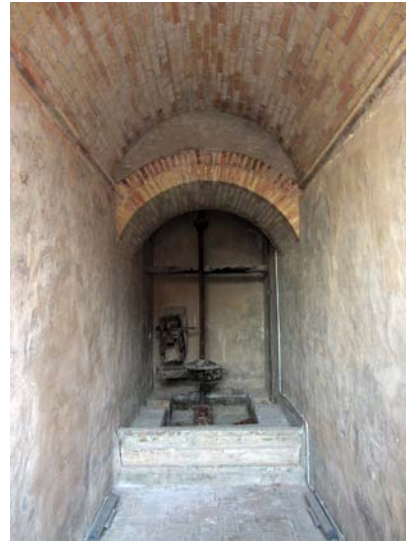
Figuras 5 y 6. Estado del interior de los cárcavos posterior a la intervención (fotos del autor)

Tras esto, como primera medida de conservación, se reforzó la estabilidad estructural de las bóvedas de los cárcavos reparando las grietas existentes y se retiraron los elementos y recubrimientos impropios (hormigones, morteros de cemento, pinturas plásticas, etc.) que desvirtuaban y colaboraban a la degradación de las fábricas originales. En las bóvedas y los frentes exteriores de los cárcavos se recuperaron los elementos de ladrillo originales mediante una limpieza respetuosa, conservadora de la pátina de envejecimiento natural, prestando además una especial atención a las juntas de mortero, respetando las originales sin caer en el error de rehacer rejuntados indiscriminadamente. Se cegó un hueco impropio que comunicaba ambos cárcavos y que se había abierto en algún momento de la historia reciente del edificio, algo que podría inducir a una lectura equivocada del espacio arquitectónico original. Se restauró la escalera de comunicación de uno de los cárcavos con el cuarto de molienda

utilizando las piezas de piedra originales de los escalones que fueron encontradas entre los escombros.

Tras ser eliminado el relleno de escombros, los canales de evacuación de agua se limpiaron cuidadosamente, consolidándose sus bordes para evitar de esta manera su progresiva degradación; además se reconstruyó parte de la bóveda de uno de ellos utilizando técnicas tradicionales (cimbra de madera) y ladrillos cerámicos macizos, cromática y volumétricamente muy similares a los originales pero estableciendo una clara distinción entre ambos para no incurrir en falsos históricos. Esta operación se hizo con la intención didáctica de que el visitante pudiera conocer el sistema constructivo original de estos elementos de conducción de agua.

El interior de los dos cárcavos se hizo accesible mediante sendas escaleras metálicas simplemente apoyadas sobre el pavimento cerámico. Para las puertas de acceso a los mismos se utilizó el vidrio con el objetivo de permitir al visitante observar su interior tanto de día como de noche, momento en que los cárcavos se iluminan para posibilitar su contemplación desde el exterior.

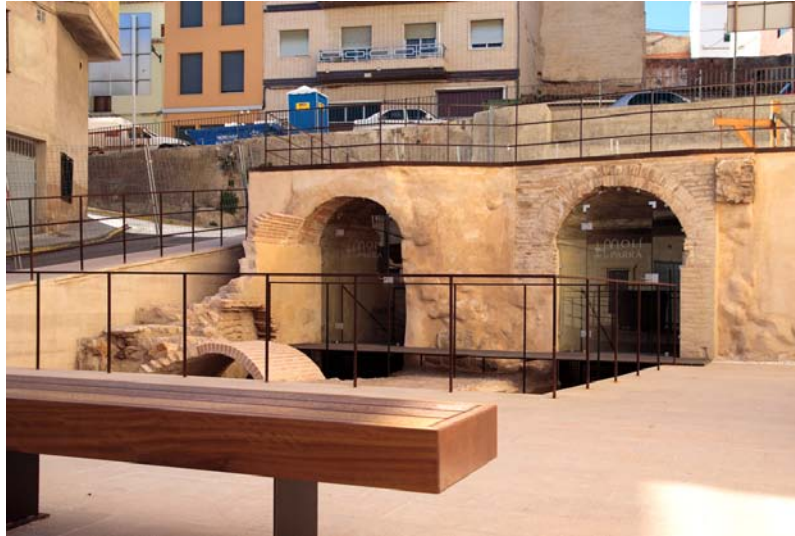
Figura 7. Estado posterior a la intervención (foto Marta Villazón)

En el nivel superior, donde originalmente se situaba el cuarto de molienda, se recuperaron todos los elementos que se habían conservado en mejor o peor estado; las harineras de piedra originales fueron colmatadas hasta el nivel del pavimento con un material granular aglutinado con resinas, evocando el grano molido, las muelas recuperadas se colocaron en su posición original, y se reconstruyó una de las cabrias o grúas con el objetivo de hacer inteligible el lugar. La *alfàbia* fue cubierta con un vidrio de seguridad para evitar accidentes y posibilitar su visión. El pavimento de ladrillo cerámico original se conservó, completándose las partes faltantes siguiendo los criterios comentados anteriormente. Las trampillas de acceso a los cárcavos inferiores se realizaron con de lamas de madera montadas sobre un bastidor fijo de acero oxidado, recuperando su materialidad original.
