**8º Congreso Internacional de Molinología  
28, 29 y 30 de abril de 2012  
Tui (Pontevedra)**

**TÍTULO:** "A Fábrica do Petirro, 1920-2012 (Forcarei, Pontevedra)"

**BLOQUE TEMÁTICO:** Restauración, Patrimonio Etnográfico

**AUTOR/A:** Francisco Márquez Taín

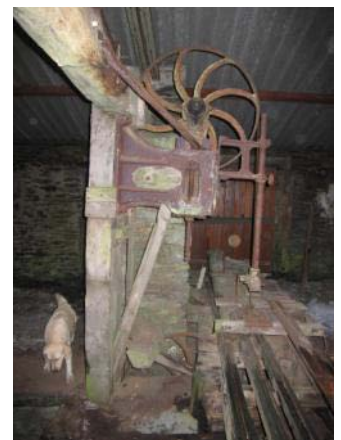
Durante este período de tiempo, debido al fuerte deterioro de la armadura de cubierta, que amenazaba con derrumbar los muros de carga exteriores, en el año 1991 se montó una estructura metálica provisional y como material de cubierta teja curva sobre placas de fibrocemento. Esta solución provisional, además de garantizar la estabilidad de los muros, sirvió para evaluar el sistema de cubierta, arrojando resultados negativos, así, se comprobó que la teja curva además de no soportar las fuertes heladas que perduran durante todo el día a lo largo del invierno, recoge gran cantidad de follaje que luego impide la evacuación de agua y por consiguiente la falta de estanqueidad de la cubierta. Además las placas de fibrocemento impiden la circulación del vapor de agua, lo que genera fuertes condensaciones en la cara interior de la misma.
